Étude relative à la qualité des infrastructures scolaires de l'enseignement fondamental ordinaire en Région de Bruxelles-Capitale.

Rapport final. Mars 2017

Collectif ipé et +research.

Service Ecole. Perspective Brussels.

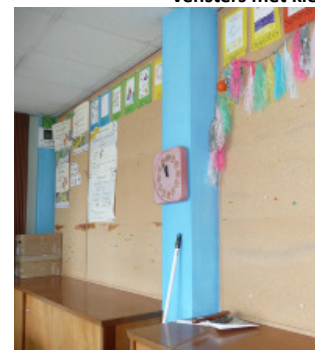
kurkpanelen, akoestisch plafond

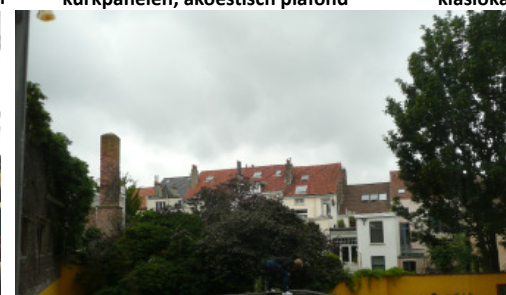
zicht vanuit de klaslokalen kant speelplaats

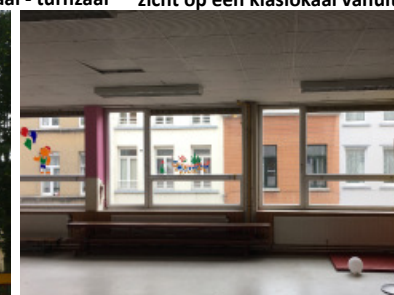
zicht vanuit de klaslokalen aan straatkant

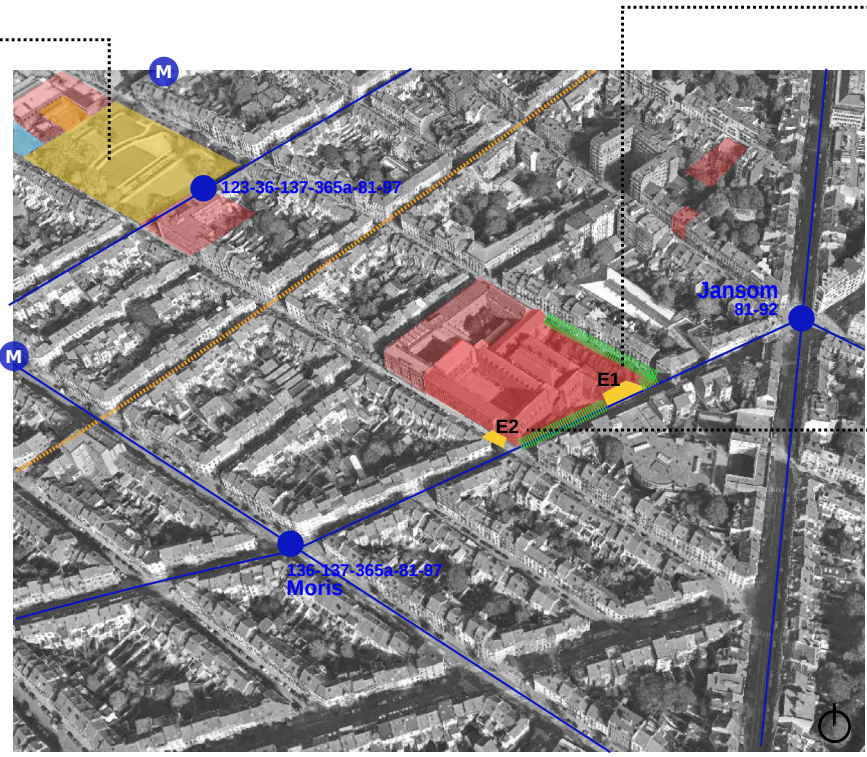
LES PARVIS DE L'ÉCOLE
Deux entrées:

★ - E1: entrée maternelle et secondaire: grille et encadrement, porche et parvis intérieurs à la parcelle, aménagements propices à la convivialité (bancs, tables), présence de végétaux (en bacs ou en pleine-terre); rangements vélos à l'entrée (10 places) mais peu visibles

● Aux deux entrées: trottoirs étroits, passage du tram dans une rue étroite, traversées sécurisées mais chaussée dégradée

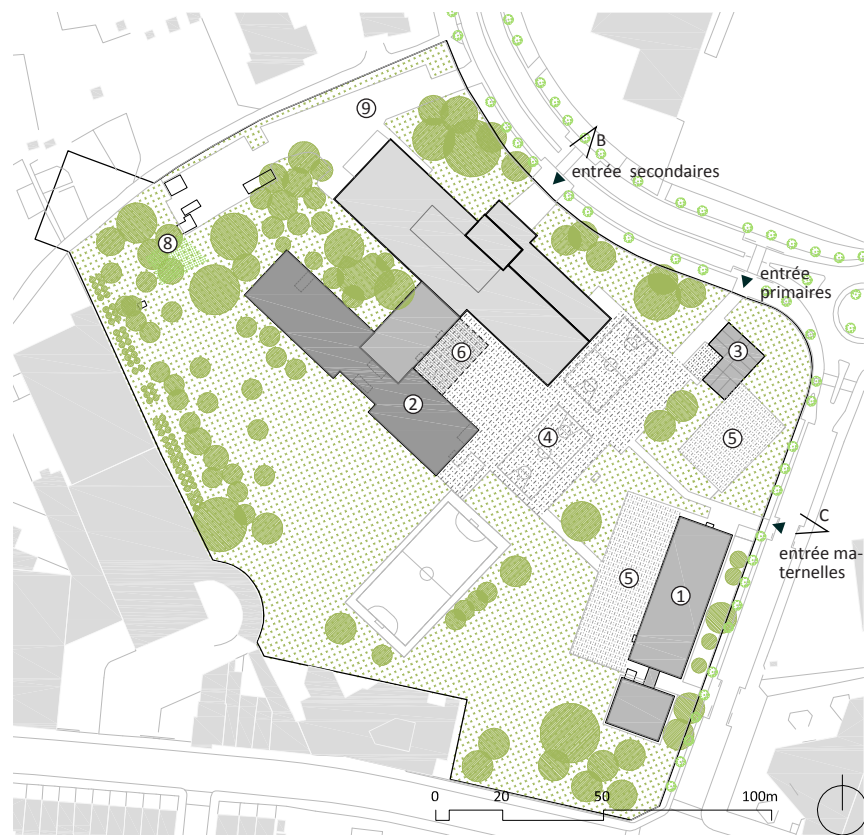
Images :
 A) Vue aérienne de l'école
 B) Le parvis principal (secondaires)
 C) Le parvis des maternelles
 D) La cour de récréation primaires
 E) Préau intérieur (accès principal)
 F) Salle de classe type

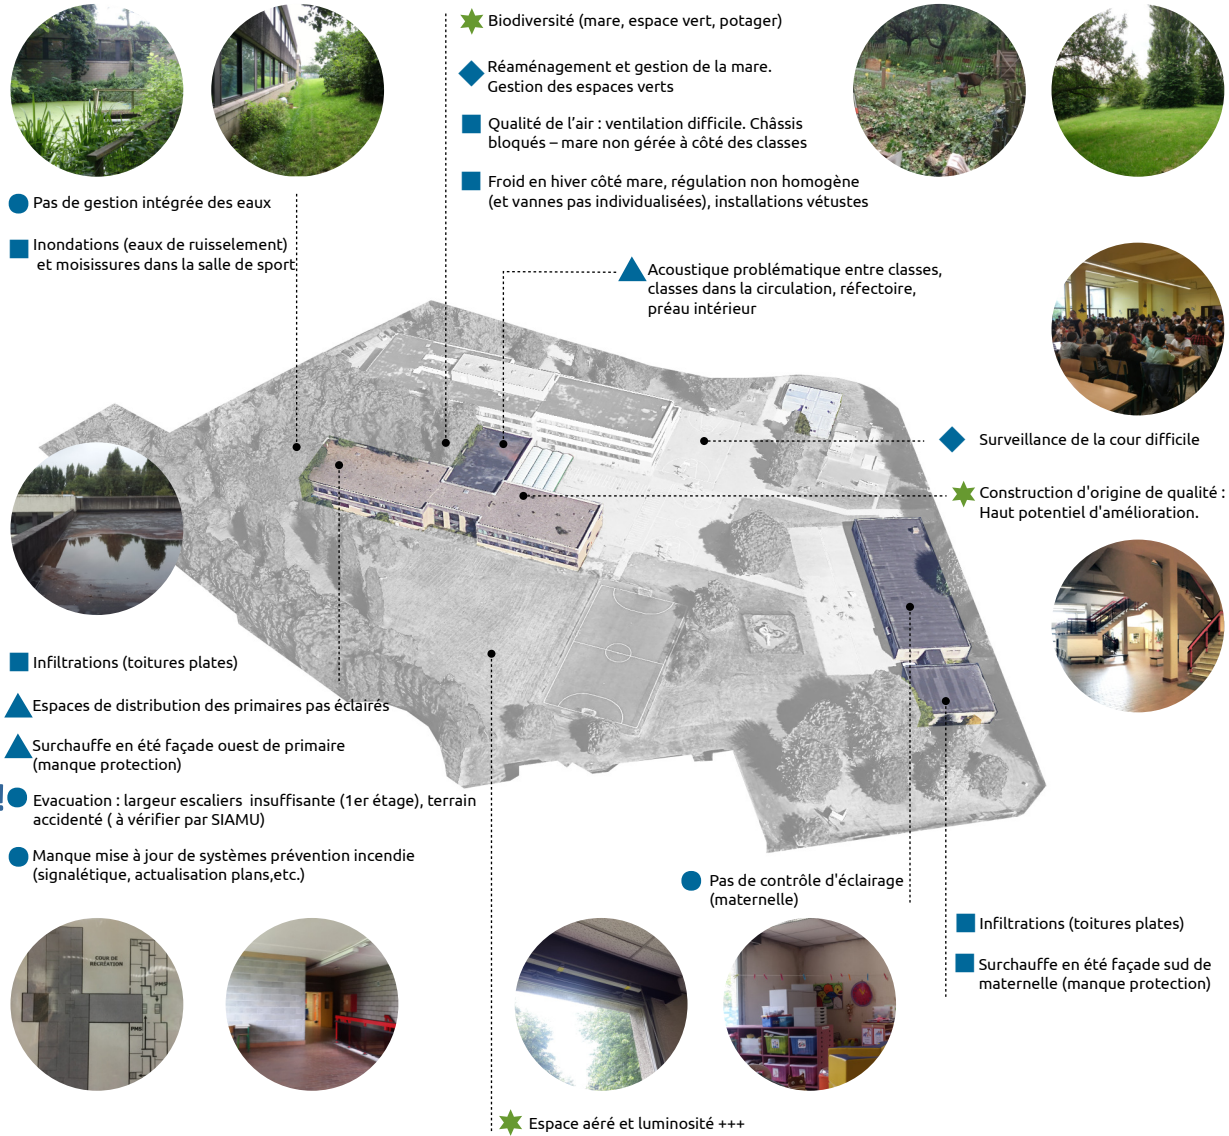
- Pas de gestion intégrée des eaux
- Inondations (eaux de ruissellement) et moisissures dans la salle de sport

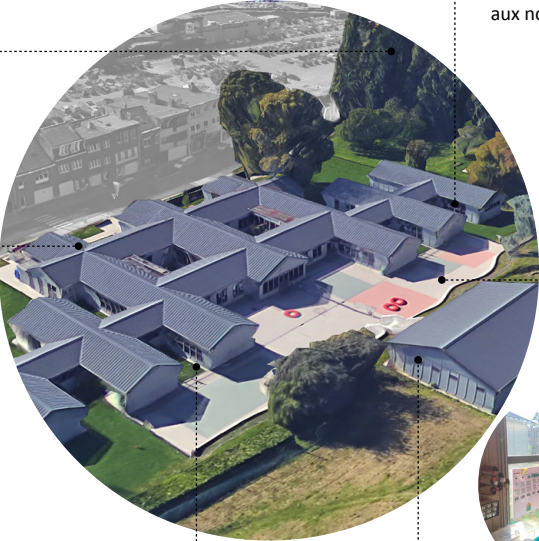
★ Potentiel écologique du site élevé, ainsi que sa perméabilité

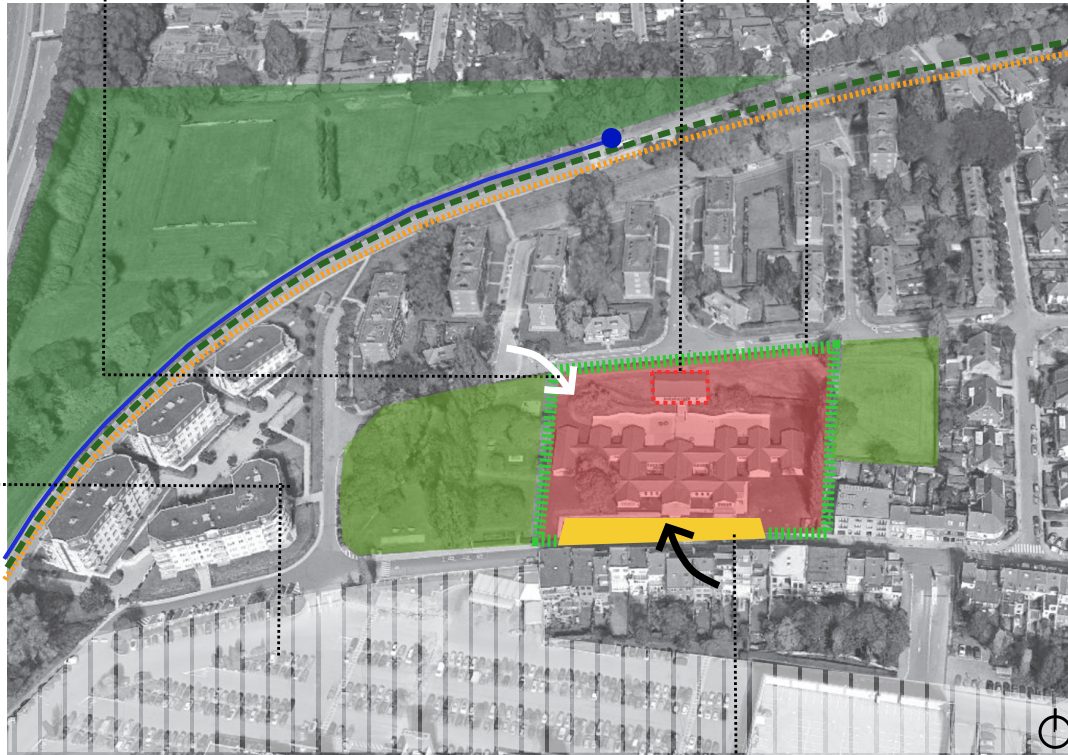
LE PARVIS DE L'ECOLE

L'école est implantée en contre-haut par rapport à la rue, l'accès se fait par un escalier central et une rampe d'accès pour vélos et PMR

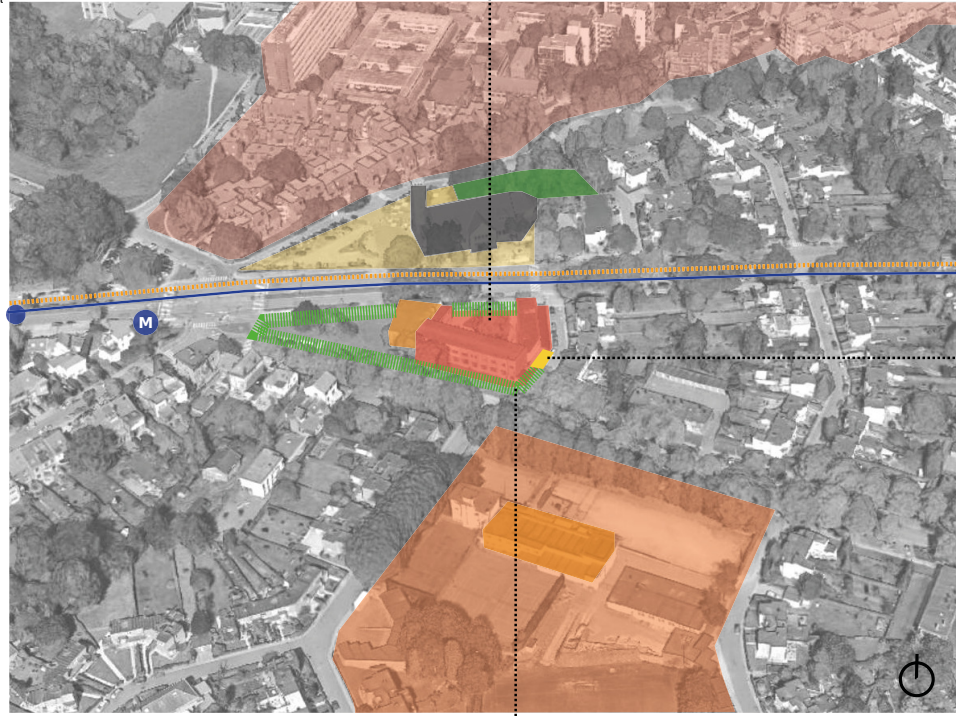
- DE DREMPEL VAN DE SCHOOL**
- Toegang langs een smalle zijstraat
 - Trottoir heel smal, verbreed juist voor de school (geen parkeren)
 - ★ Veiligheidshek voor de school OK
 - Rustige straat (zone 30)
 - Ruimte voor de ingang op het schooldomein zelf
 - ★ Plaats voor fietsenstalling en afvalbeheer
 - Portaal onder het nieuw gebouw met de ingangen van elke vleugel van het gebouw
 - ◆ Rond het gebouw: grote grasstroken die noch de school noch de buurt gebruikt (weinig voorzieningen, slecht onderhouden)

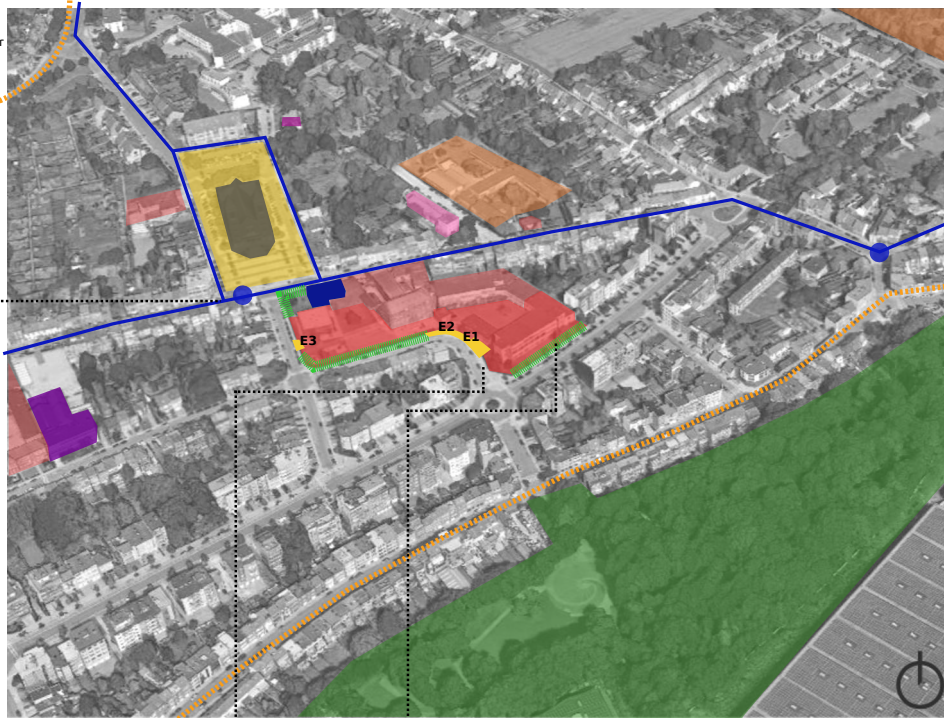
LE PARVIS DE L'ÉCOLE

Parvis de l'école commun à l'école nl et fr
Trottoir élargi et grilles de sécurité

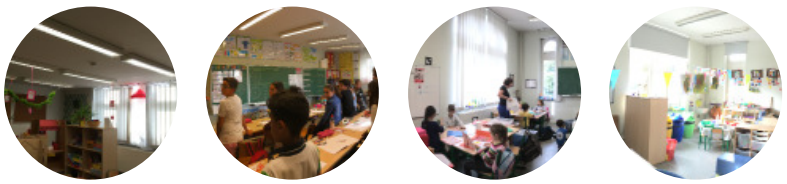
▲ Akoestisch comfort: Gemiddelde-zware isolatie (baksteenmuren, dubbel glas in houten raamlijsten), zeer veel omgevingsgeluid (grote verkeersas), veel overlast in de klaslokalen aan de straatkant. Lichte, verplaatsbare scheidingswanden tussen sommige klaslokalen, maar lichte overlast (vergelijkbare functies tussen naast elkaar liggende klassen). Hinder in bureaus door verschuivende stoelen. Geen geluidswerende maatregelen of isolerende panelen, gemiddelde geluidswerkaatsing, geluidskwaliteit wordt ervaren als acceptabel in de klaslokalen.

● Thermisch comfort: Gemiddelde thermische isolatie (stevig gebouw, spouwmuur, afgedichte raamlijsten met dubbel glas). In de winter: goede warmteregeling en recente verwarmingsketel, heel af en toe minder comfort. Onvoldoende bescherming tegen de zon (lichtdoorlatende gordijnen of jaloezieën). Veel hinder in de klaslokalen aan de zuidwestelijke gevel, vooral op de bovenste verdieping (temperaturen van +30°C).

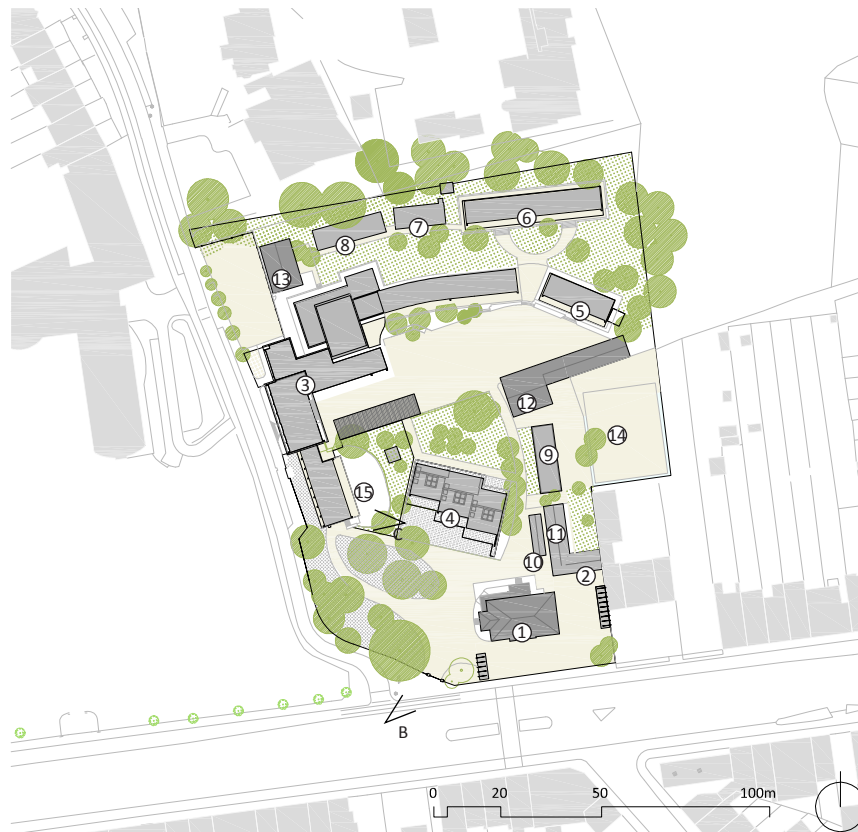
Images

- A) Vue aérienne de l'école
- B) Parvis de l'école
- C) Mare et cour de récréation
- D) Réfectoire (1958)
- E) Salle de classe type bâtiment 1958
- F) Salle de classe type bâtiment 2012

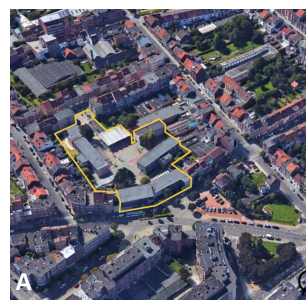
Images

- A) Vue aérienne de l'école
- B) Parvis de l'école
- C) Cour de récréation maternelle
- D) Cour de récréation primaire
- E) Salle d'éducation physique
- F) Salle de classe type bâtiment 1964

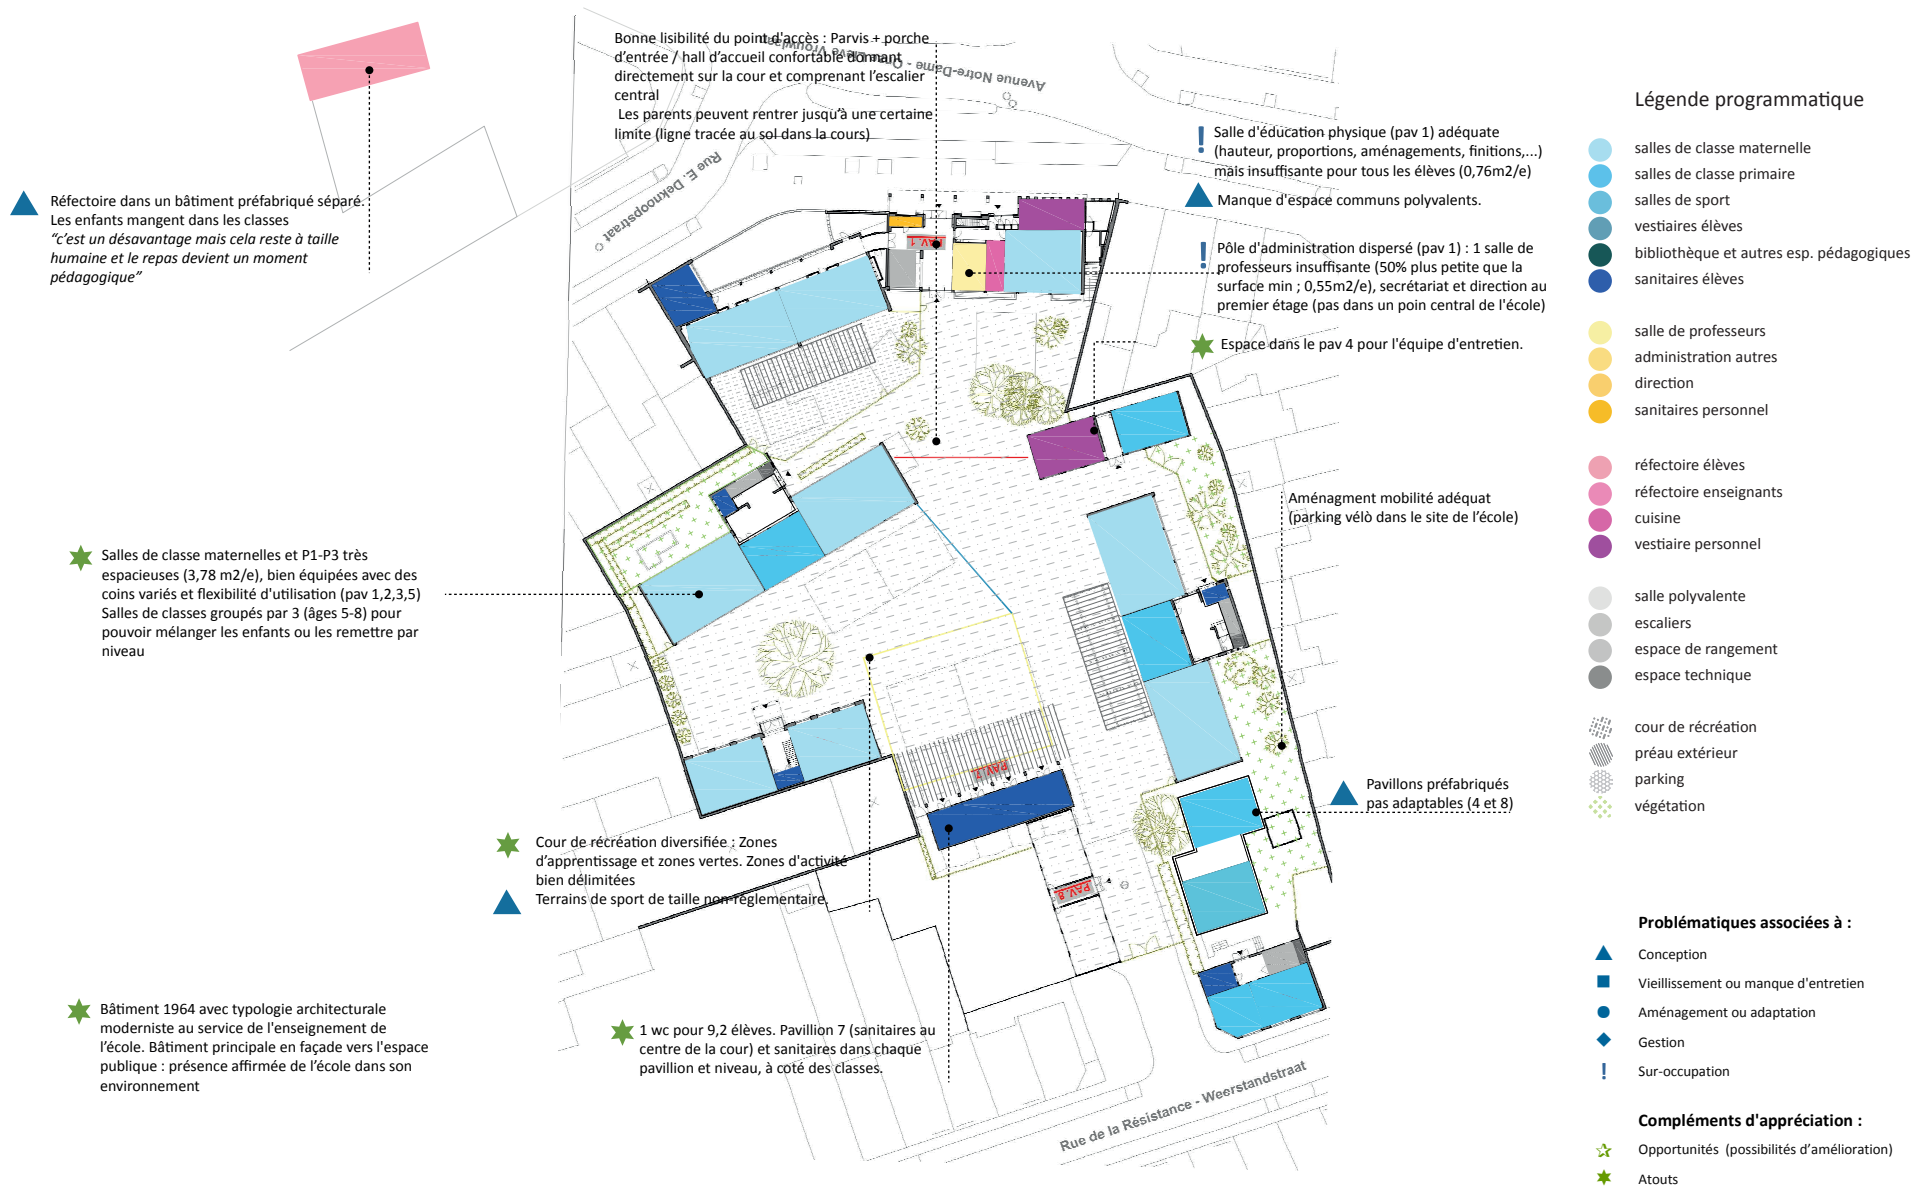
Légende programmatique

analyse organisation spatiale et fonctionnement de l'école

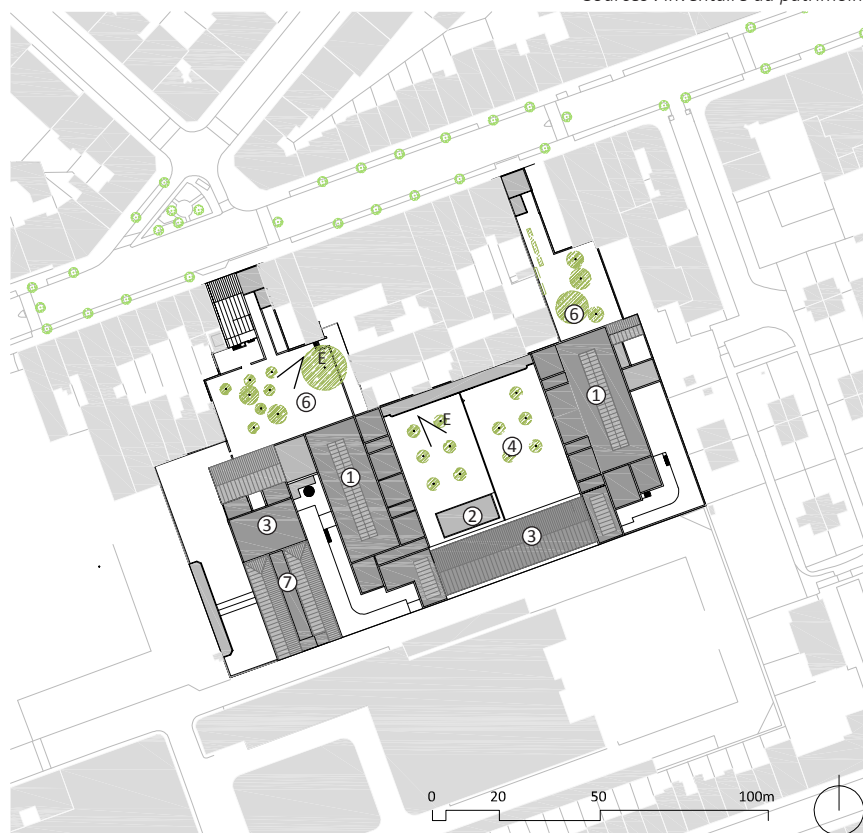
Images

- A) Vue aérienne de l'école
- B) Parvis de l'école
- C) Avant-cour de l'école
- D) Préau intérieur
- E) Cour de récréation primaire
- F) Salle de classe type

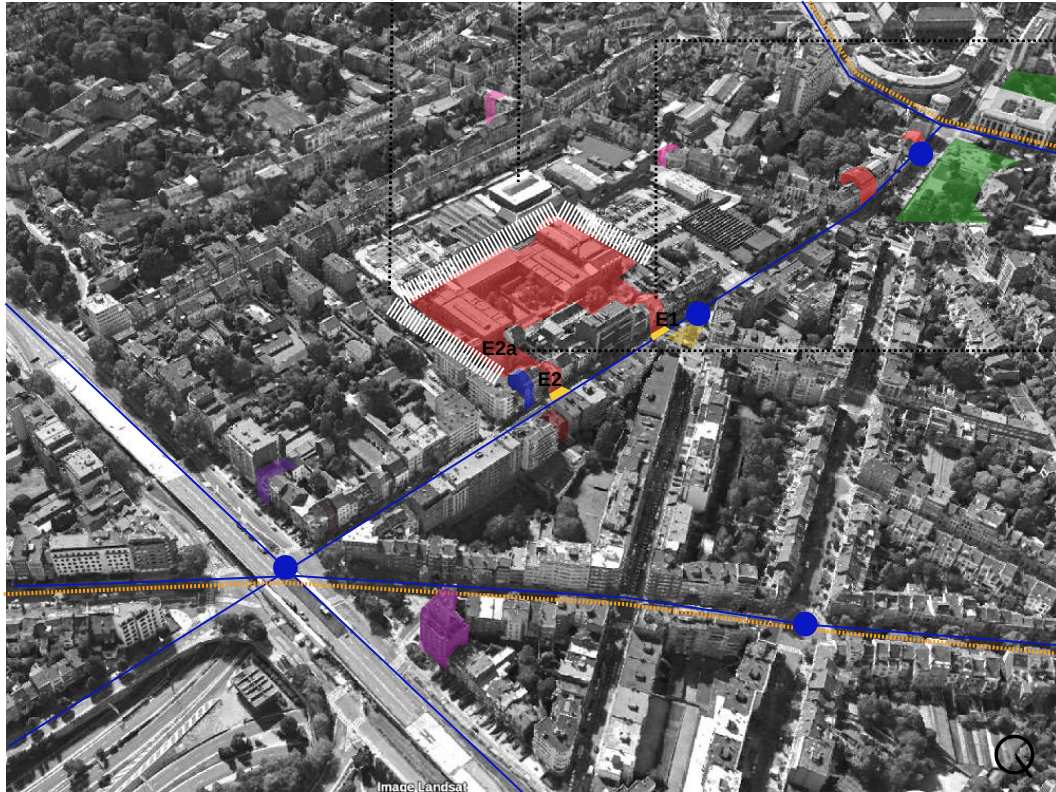
- ▲ Très forte proximité avec les habitations et autres fonctions en intérieur d'îlot : vis-à-vis très rapprochés par rapport aux habitations et autres fonctions en intérieur d'îlot

- ▲ École en intérieur d'îlot. Visibilité faible de l'école sur l'espace public mais notoriété liée au patrimoine.
- ▲ Implantée en intérieur d'îlot, l'école participe peu à la composition urbaine de l'avenue de Roodebeek, les façades des bâtiments d'accès étant les seuls interfaces avec l'espace public
- Ces façades sont sobres et marquent peu la fonction scolaire

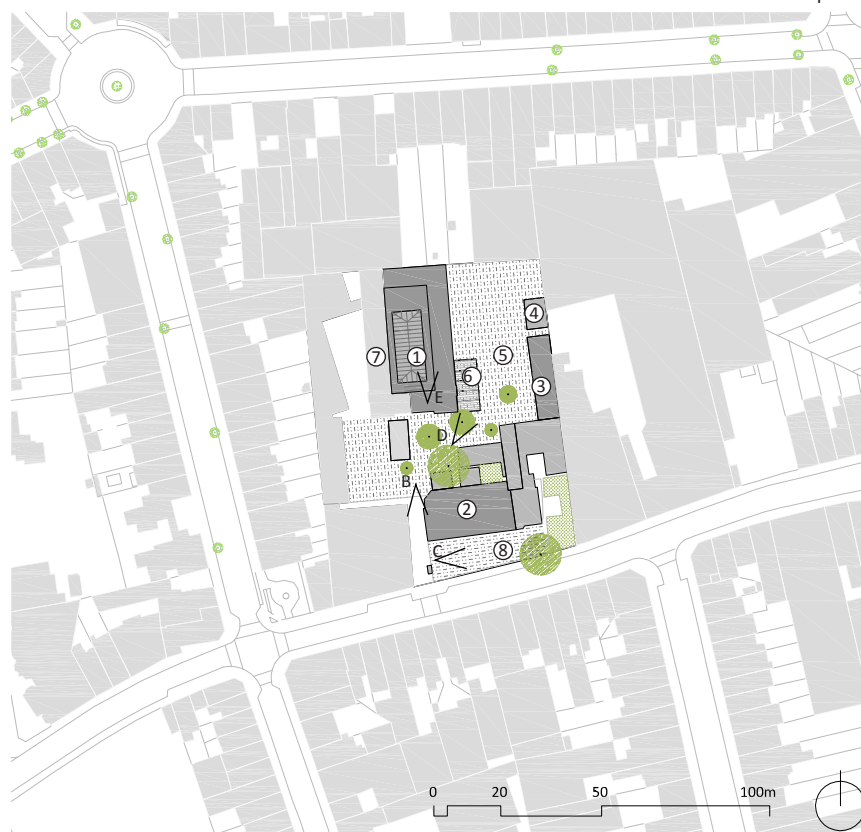
Images

- A) Vue aérienne de l'école
- B) Parvis de l'école
- C) Cour de récréation maternelles
- D) Cour de récréation primaires
- E) Salle polyvalente
- F) Salle de classe type bâtiment 2
